安全パトロール報告書

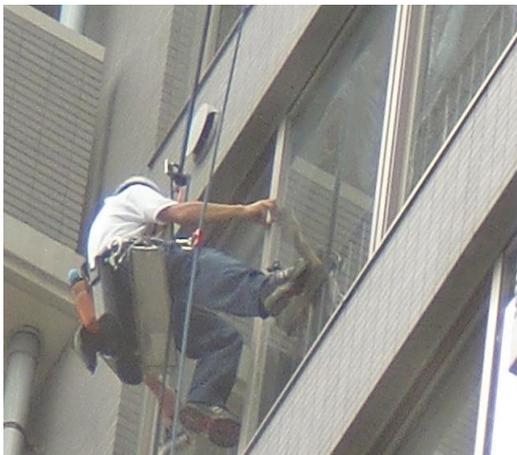
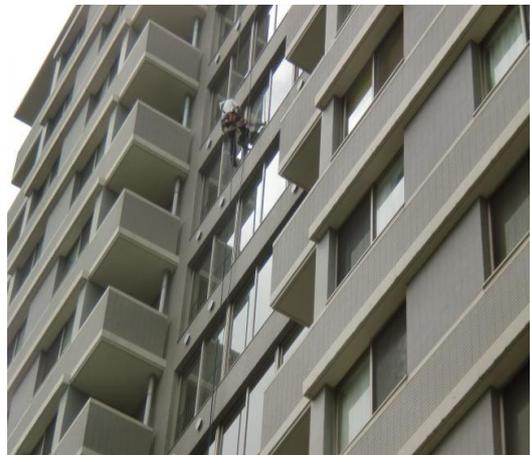
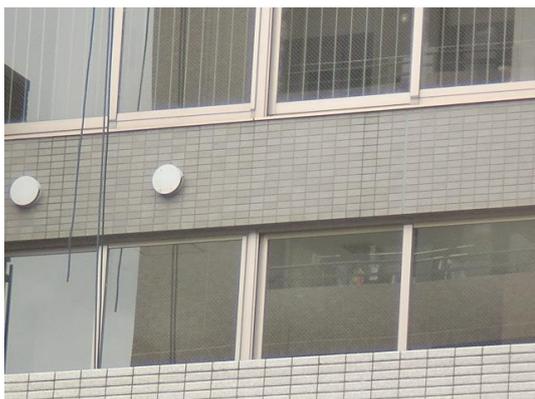
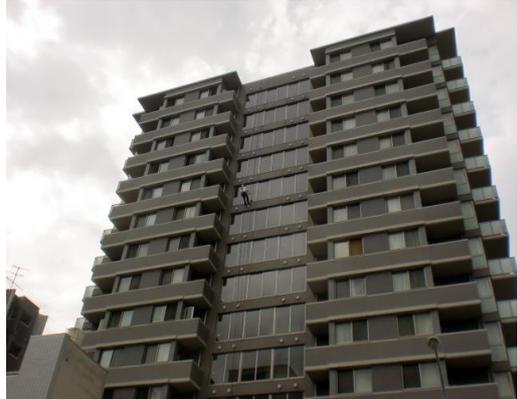
- 1 安全パトロール日時 平成26年8月6日 午前9時45分頃
- 2 安全パトロール場所 京都 AERI ALCITY四条堀川ビル
- 3 作業内容 ブランコによるガラス清掃
- 4 KGA会員 区分 未確認
- 5 安全対策 内容
 - 1】 ヘルメット 着用
 - 2】 安全帯 フルボディーハーネス
 - 3】 ライフライン 使用×（地上迄届いていない。）
 - 4】 墜落防止器具 使用
 - 5】 用具落下防止 使用
 - 6】 立入禁止区域（索） 3階屋上部（敷地内）
 - 7】 歩行者誘導員 3階屋上部（敷地内）
 - 8】 ロープ養生 未確認
 - 9】 下降器 ジェットマン
 - 10】 使用ロープ メインロープ2本吊り、ライフライン1本
- 6 ま と め ライフラインが地上へ届いていなかった。屋上に監視員らしき人がいました。建物から作業員が下りてこなかった為、対話が出来なかったので指導する事が出来なかった。

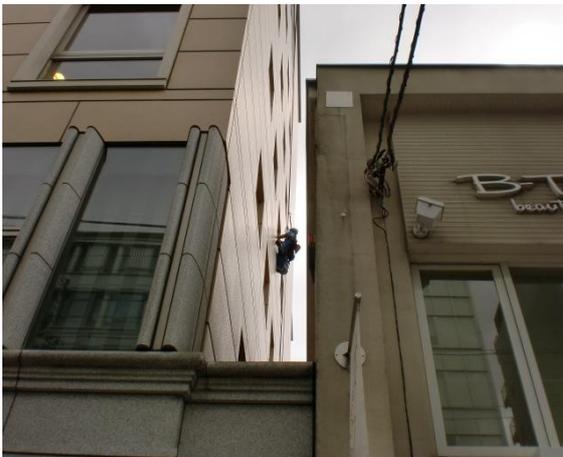
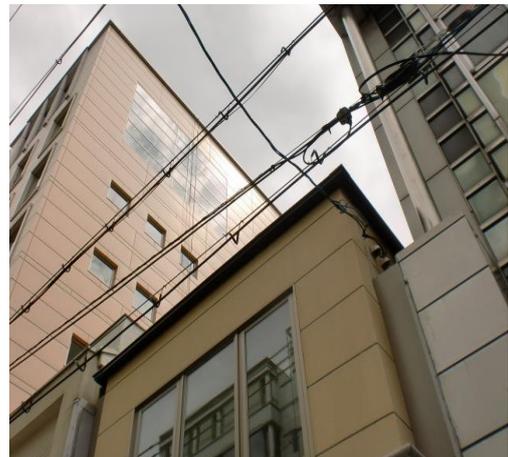
- 1 安全パトロール日時 平成26年8月6日 午前10時8分頃
- 2 安全パトロール場所 京都 河原町御池
- 3 作業内容 ブランコによるガラス清掃
- 4 KGA会員区分 非会員
- 5 安全対策内容
 - 1】 ヘルメット 着用
 - 2】 安全帯 フルボディーハーネス
 - 3】 ライフライン 使用
 - 4】 墜落防止器具 使用
 - 5】 用具落下防止 使用
 - 6】 立入禁止区域(索) 建物の間(敷地内)
 - 7】 歩行者誘導員 建物の間(敷地内)
 - 8】 ロープ養生 **未確認(なし)**
 - 9】 下降器 ジェットマン
 - 10】 使用ロープ メインロープ2本吊り、ライフライン1本

- 6 ま と め 当協会のブランコ安全作業教育講習会を受講された方でした。屋上への確認が出来ていないため、ロープ養生を確実に使用する事を注意喚起いたしました。

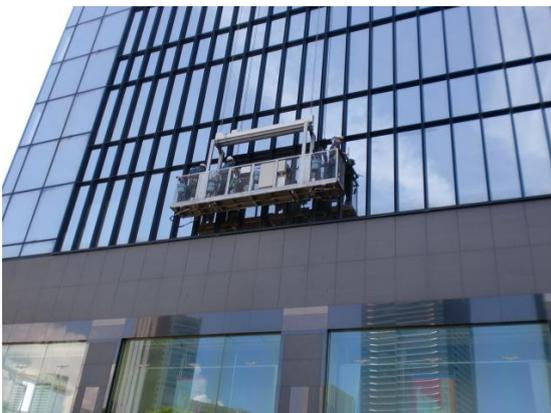
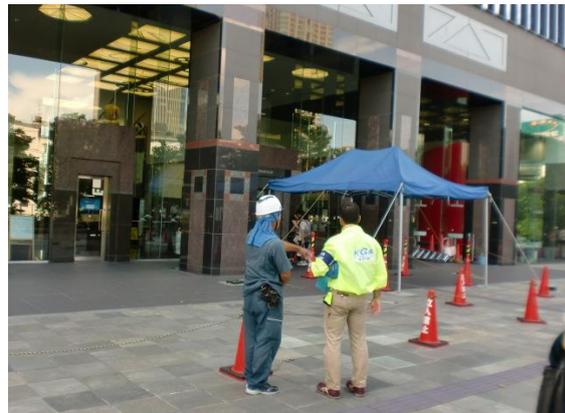
- 6 ま と め 大きな商業施設ですので、立入禁止対策、歩行者誘導員も配置されておりました。
落滴防止のため、玄関前にテントを設けてありました。
ただ本来ならば、頭上での作業ですので、完全に封鎖すべきかと思われます。
万一の際第三者災害がリスクとして残っていると思われます。

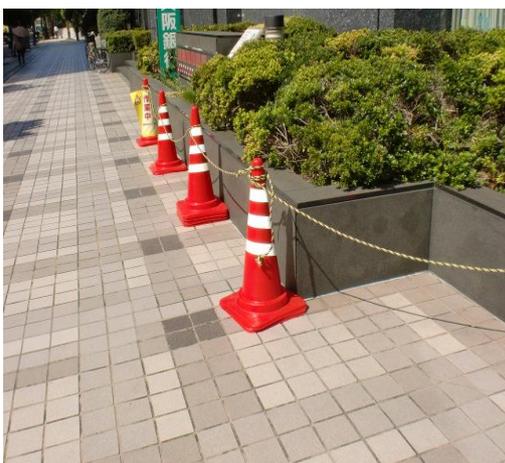
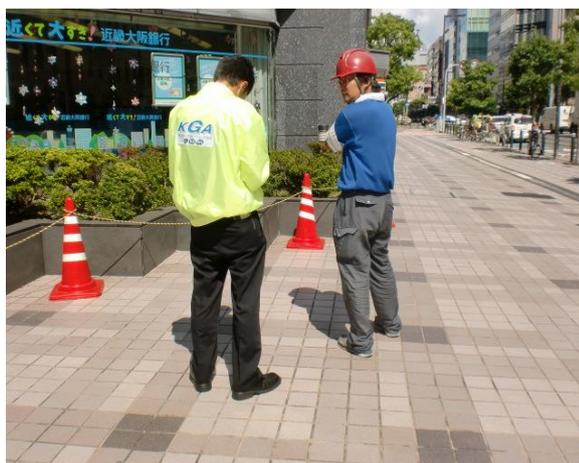
- 6 ま と め ゴンドラ作業員は休憩中でした。
熱中症対策も含めて気をつけて作業していただくよう
注意喚起いたしました。

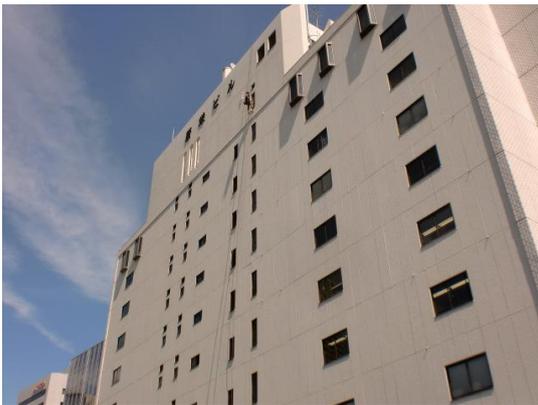
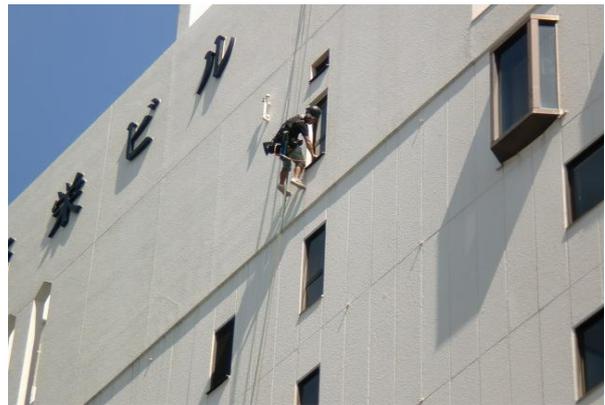
ゴンドラ	ロープ
1】 ヘルメット	着用	着用
2】 安全帯	未確認	装着(フルハーネス)
3】 ライフライン	— (常設型)	あり
4】 墜落防止器具	—	使用
5】 用具落下防止	使用	使用
6】 立入禁止区域(索)	なし	なし(敷地内)
7】 歩行者誘導員	なし	—
8】 ロープ養生	—	未確認
9】 下降器		ジェットマン
10】 使用ロープ		メイン1本ライフ1本

- 6 ま と め 立入禁止区域(策)と歩行者誘導員の配置がされていなかった。
ライフラインが地上に届いていなかった。
建物から作業員が下りてこなかった為、対話が出来なかった
ので指導する事が出来なかった。
