安全パトロール報告書

日時	平成 28年 7月 7日 午前 9時 15分頃
場所	神戸市中央区 湾岸通り付近
作業内容	ロープ高所作業によるガラス清掃
会員区分	非会員

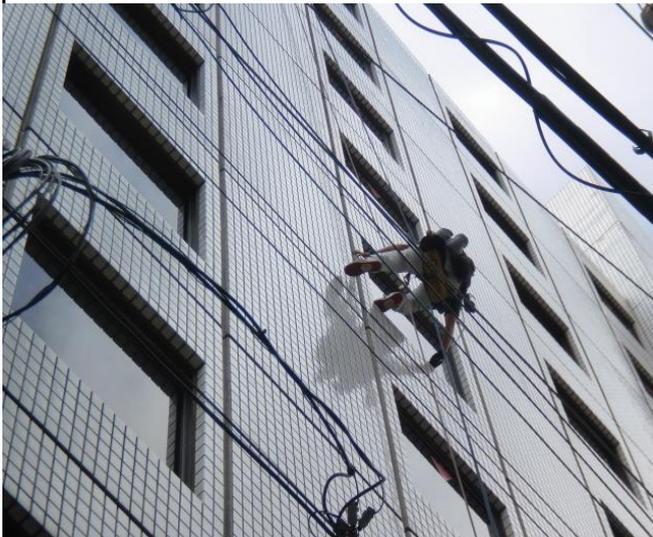
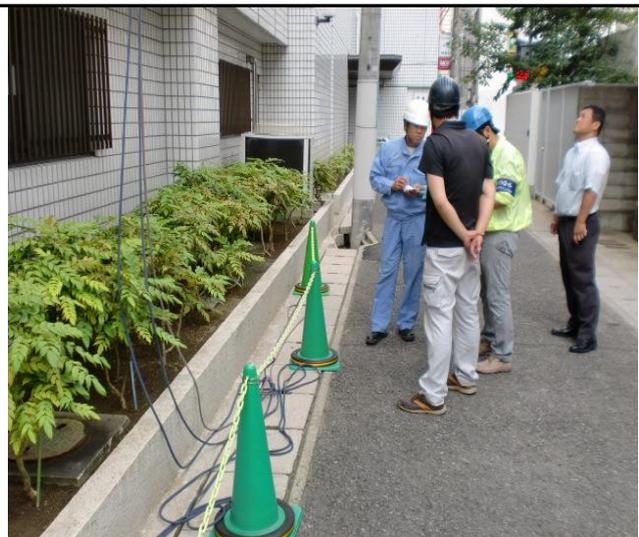
① ライフラインの設置確認	設置	あり	
② メインロープ等の強度の認識確認	認識	あり	
③ 調査及び記録表の確認	作成	未確認	
④ 作業計画書の確認	作成	未確認	
⑤ 作業指揮者の確認	配置	あり	
⑥ 安全帯の使用確認	使用	あり	フルハーネス使用
⑦ 保護帽の確認	使用	あり	
⑧ 作業開始前点検の確認	記入	未確認	
⑨ 特別教育の受講確認	受講	あり	
⑩ 用具落下防止の確認	使用	あり	
⑪ 立入禁止区域の確認	設置	あり	
⑫ 歩行者誘導員の確認	配置	あり	
⑬ ロープ養生の確認	使用	あり	
⑭ 下降器の種類			ID
⑮ 使用ロープの種類			セミスタティックロープシングル

安全対策の取れた作業であった。地上誘導員配置、当協会の講習会を受講された方であった。書類関係の部分は未確認であったが、引き続き安全作業でお願いいたしますと声掛けをおこなった。

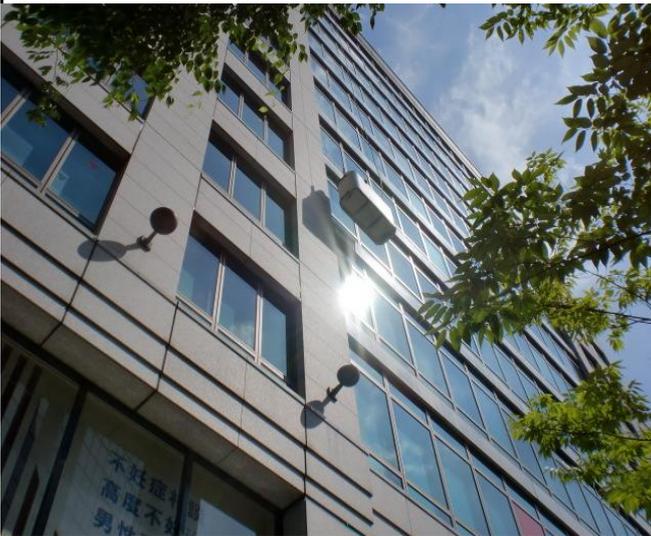
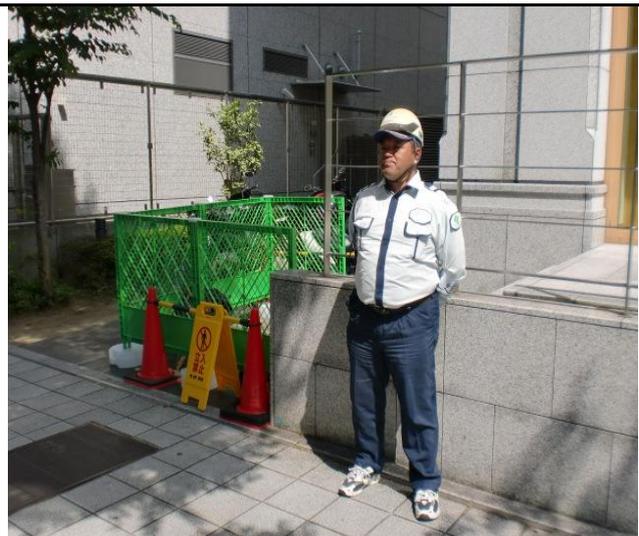
① ライフラインの設置確認	—	※常設ゴンドラ義務なし
② メインロープ等の強度の認識確認	—	
③ 調査及び記録表の確認	作成	あり
④ 作業計画書の確認	作成	あり
⑤ 作業指揮者の確認	配置	あり
⑥ 安全帯の使用確認	使用	あり A種安全帯
⑦ 保護帽の確認	使用	あり
⑧ 作業開始前点検の確認	記入	未確認
⑨ 特別教育の受講確認	受講	未確認
⑩ 用具落下防止の確認	使用	あり
⑪ 立入禁止区域の確認	設置	あり
⑫ 歩行者誘導員の確認	配置	あり
⑬ ロープ養生の確認	—	
⑭ 下降器の種類	—	
⑮ 使用ロープの種類	—

ゼネコン事業者の施工であり、バリケード区画分けをしっかりと行っておりました。
水分補給、熱中症対策も行われており、引き続き安全作業をお願いしますと声かけをおこなった。

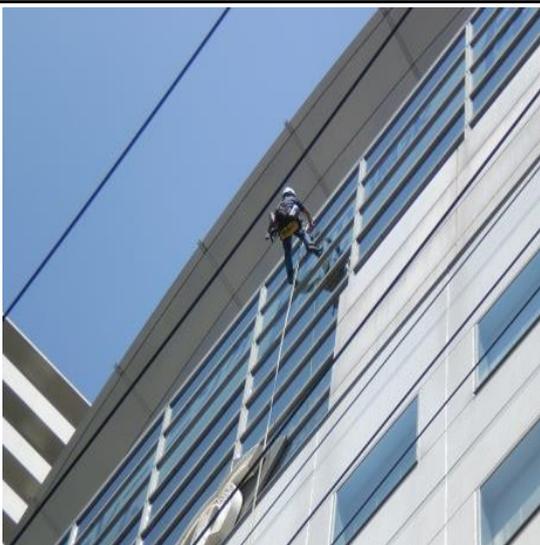
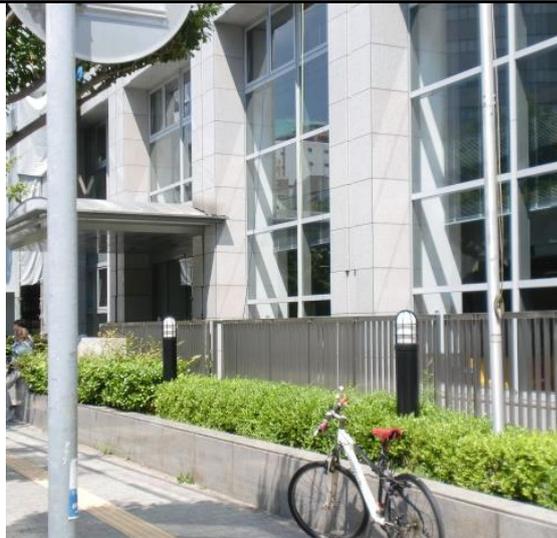
① ライフラインの設置確認	設置	あり
② メインロープ等の強度の認識確認	認識	あり
③ 調査及び記録表の確認	作成	未確認
④ 作業計画書の確認	作成	未確認
⑤ 作業指揮者の確認	配置	あり
⑥ 安全帯の使用確認	使用	あり フルハーネス使用
⑦ 保護帽の確認	使用	あり
⑧ 作業開始前点検の確認	記入	未確認
⑨ 特別教育の受講確認	受講	あり
⑩ 用具落下防止の確認	使用	あり
⑪ 立入禁止区域の確認	設置	あり 駐車場上でバリケードなし
⑫ 歩行者誘導員の確認	配置	なし
⑬ ロープ養生の確認	使用	あり
⑭ 下降器の種類		ID、スパロー
⑮ 使用ロープの種類		セミスタティックロープシングル

安全対策の取れた作業であった。当協会の講習を受けた方が新たに講習を行い、修了証を発行していた。もう一人は当協会での受講者であった。
引き続き安全作業でお願いしますと声かけをおこなった。

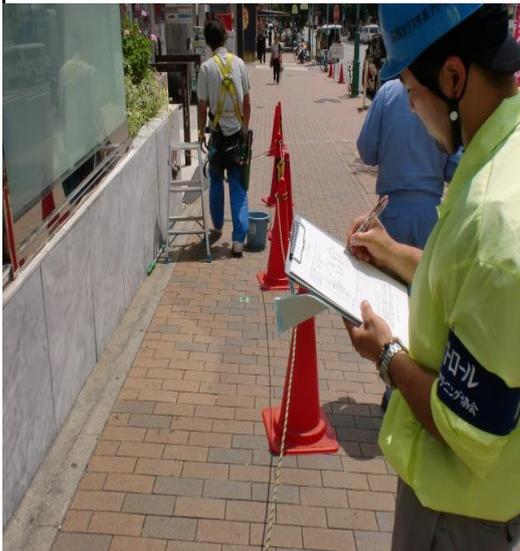
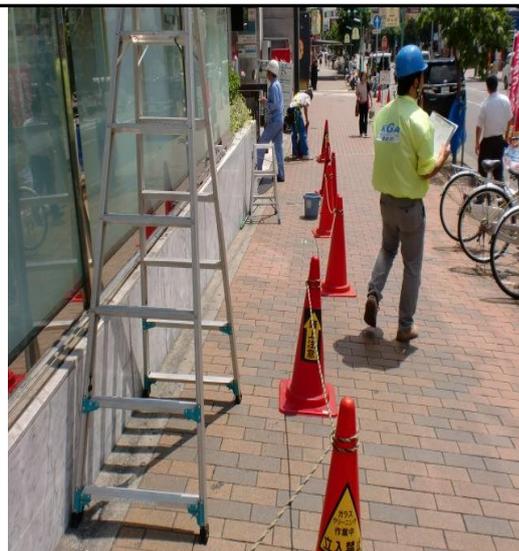
① ライフラインの設置確認	設置	あり
② メインロープ等の強度の認識確認	認識	あり
③ 調査及び記録表の確認	作成	未確認
④ 作業計画書の確認	作成	未確認
⑤ 作業指揮者の確認	配置	あり
⑥ 安全帯の使用確認	使用	あり フルハーネス使用
⑦ 保護帽の確認	使用	あり 脚立作業時は無帽であった
⑧ 作業開始前点検の確認	記入	未確認
⑨ 特別教育の受講確認	受講	あり
⑩ 用具落下防止の確認	使用	あり
⑪ 立入禁止区域の確認	設置	あり
⑫ 歩行者誘導員の確認	配置	あり
⑬ ロープ養生の確認	使用	あり
⑭ 下降器の種類		スパロー
⑮ 使用ロープの種類		セミスタティックロープシングル

ロープ作業は終わっており、口頭での確認となった。概ね安全対策のとれた作業であったが、脚立作業時にヘルメットが非装着だったため、高さ2m以上になる作業はヘルメットの着用をお願いしますと指導いたしました。

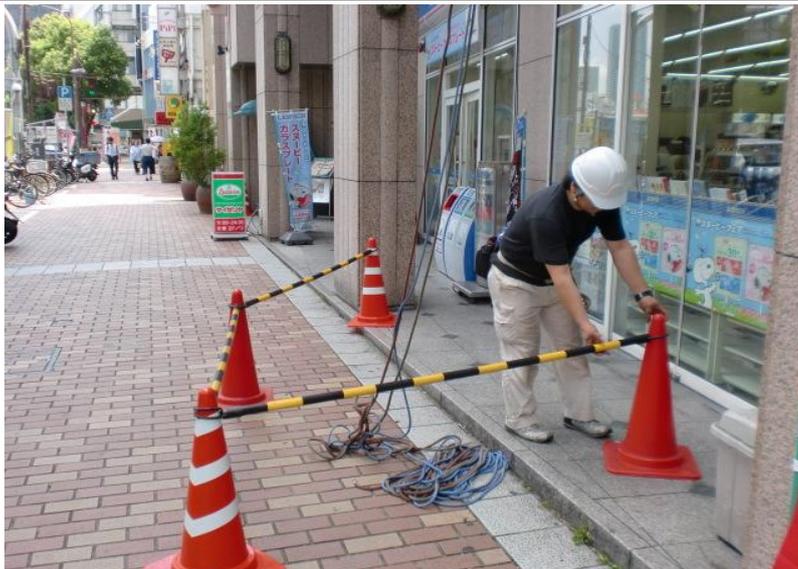
① ライフラインの設置確認	設置	あり
② メインロープ等の強度の認識確認	認識	あり
③ 調査及び記録表の確認	作成	未確認
④ 作業計画書の確認	作成	未確認
⑤ 作業指揮者の確認	配置	あり
⑥ 安全帯の使用確認	使用	あり A種安全帯
⑦ 保護帽の確認	使用	あり
⑧ 作業開始前点検の確認	記入	未確認
⑨ 特別教育の受講確認	受講	あり
⑩ 用具落下防止の確認	使用	あり
⑪ 立入禁止区域の確認	設置	あり
⑫ 歩行者誘導員の確認	配置	あり
⑬ ロープ養生の確認	使用	あり
⑭ 下降器の種類	エイト環	
⑮ 使用ロープの種類	セミスタティックロープダブル

立入禁止区画、誘導員配置等安全対策はとられていたが、安全帯がA種安全帯であった。
問題はないが、万一墜落した際により安全なフルハーネスを使用してもらえるよう注意喚起した。
特別教育は、自社でおこなったとの事であった。
