安全パトロール報告書

一般社団法人 関西ガラス外装クリーニング協会
安全パトロール実行委員会

日時 平成 29 年 7 月 11 日 (火) 9 時 00 分～13 時 00 分迄

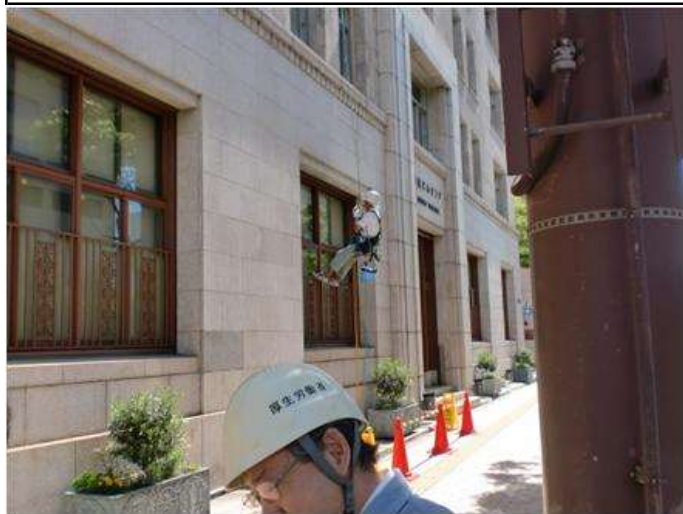
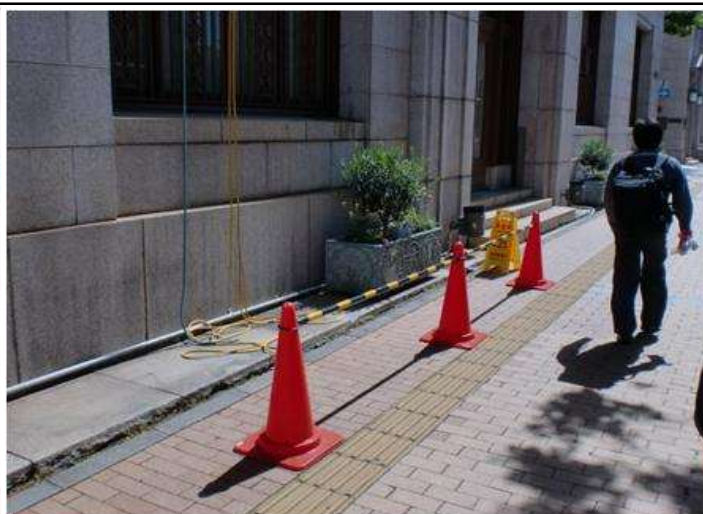
- ・ロープ作業従事者2名、誘導員1名
- ・作業は、今年2月より定期作業として行っており、作業行うにあたりロープ取元の新規増設も行われたとの事。
- ・立ち入り禁止区画はとられておりましたが、誘導員の方の保護帽着用がありませんでした。

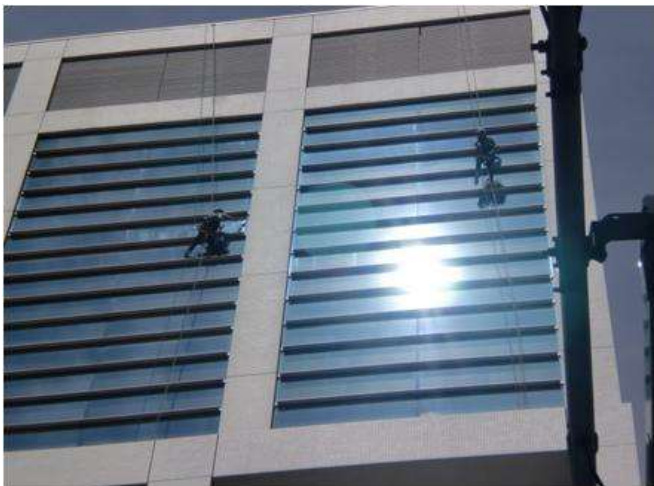
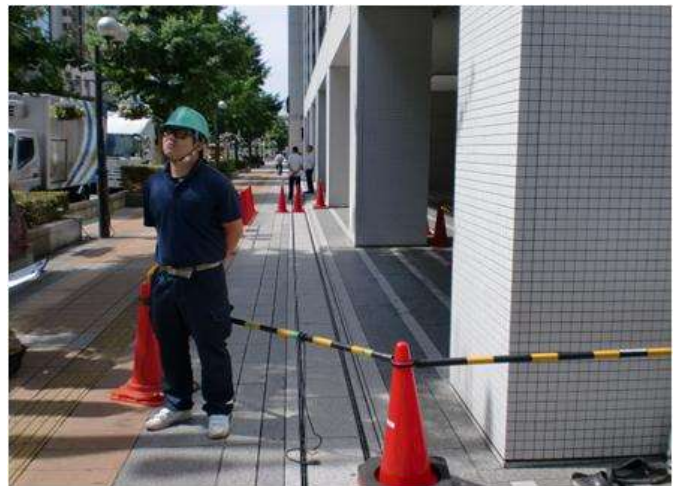
① ライフラインの設置確認	あり	なし
② メインロープの強度等の認識確認	あり	なし
③ 調査及び記録表の確認	あり	なし
④ 作業計画書の確認	あり	なし
⑤ 作業指揮者の確認	あり	なし
⑥ 安全帯の使用確認	あり	なし
⑦ 保護帽の確認	あり	なし
⑧ 作業開始前点検の確認	あり	なし
⑨ 特別教育の受講確認	あり	なし
⑩ 用具落下防止の確認	あり	なし
⑪ 立入禁止区域(案)の確認	あり	なし
⑫ 歩行者誘導員の確認	あり	なし
⑬ ロープ養生の確認	あり	なし
⑭ 下降器の種類	ラック	
⑮ 使用ロープの種類	セミスタティックロープ メイン2本・ライフライン1本	
指導・内容	<p>・建物南北面がゴンドラで作業、東西面がロープ作業 (調査時当日は、ロープ作業のみの作業)</p> <ul style="list-style-type: none"> ・バリケード設置区域もしっかりとられていました。 ・作業計画書等の必要書類は作成の上提出は行っておりました。 <p>引き続き安全な作業をよろしくお願いいたします。</p>

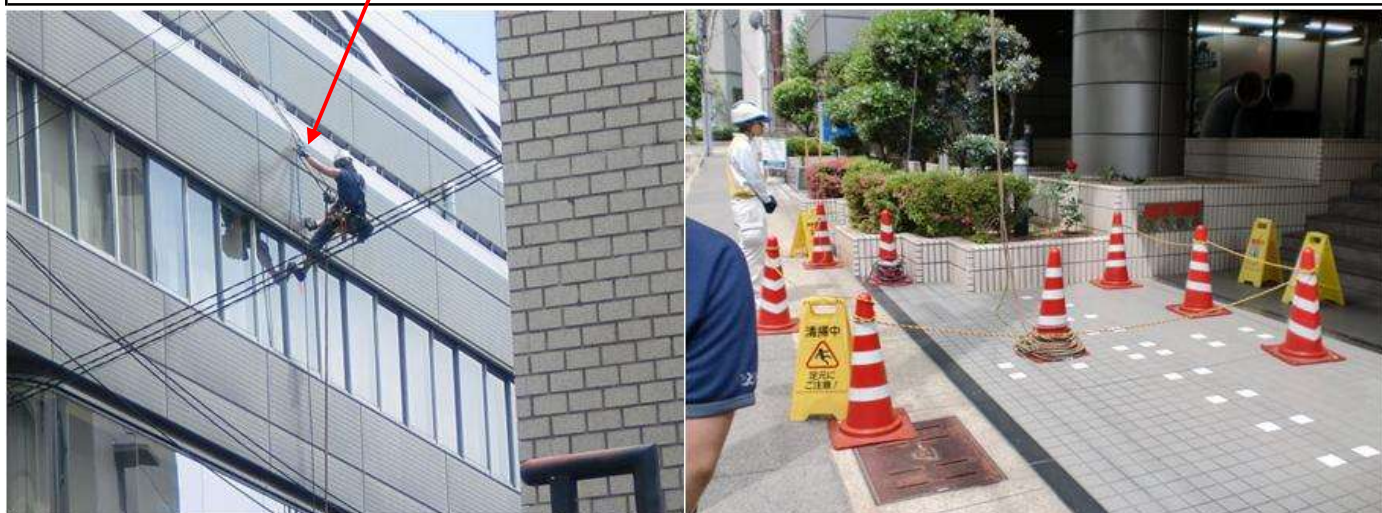
① ライフラインの設置確認	あり	なし
② メインロープの強度等の認識確認	あり	なし
③ 調査及び記録表の確認	あり	なし
④ 作業計画書の確認	あり	なし
⑤ 作業指揮者の確認	あり	なし
⑥ 安全帯の使用確認	あり	なし
⑦ 保護帽の確認	あり	なし
⑧ 作業開始前点検の確認	あり	なし
⑨ 特別教育の受講確認	あり	なし
⑩ 用具落下防止の確認	あり	なし
⑪ 立入禁止区域(案)の確認	あり	なし
⑫ 歩行者誘導員の確認	あり	なし
⑬ ロープ養生の確認	あり	なし
⑭ 下降器の種類	エイト環・ジェットマン	
⑮ 使用ロープの種類	セミスタティックロープ メイン2本・ライフライン1本	
指導・内容	<p>・作業計画書等必要書類に関しては、元請方と共同で作成し提出しているとの事でした。</p> <p>・水分補給がこまめにとれるように準備してありました。</p> <p>・セットバック部の角当て養生がないように見受けられた。(切断の危険)</p>

玄関前で監視員が配置されていた。○

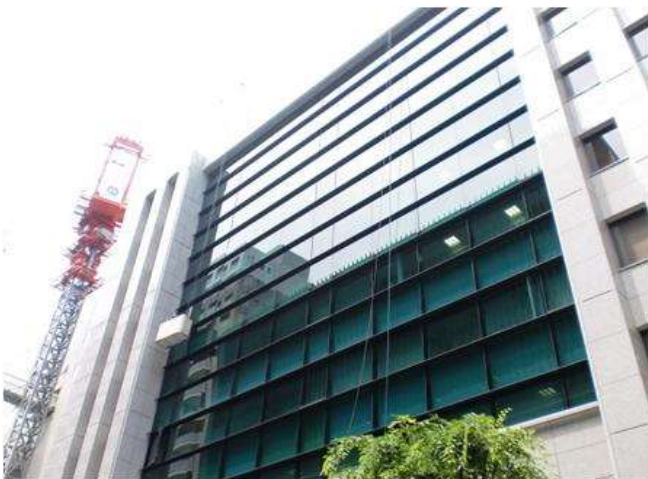
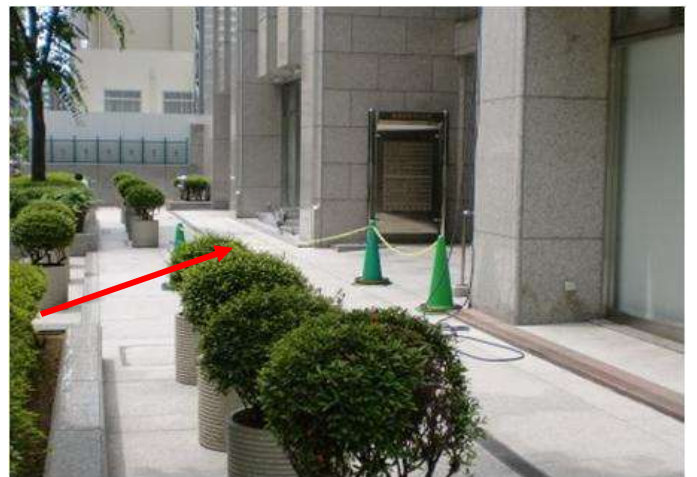
① ライフラインの設置確認	あり	なし
② メインロープの強度等の認識確認	あり	なし
③ 調査及び記録表の確認	あり	なし
④ 作業計画書の確認	あり	なし
⑤ 作業指揮者の確認	あり	なし
⑥ 安全帯の使用確認	あり	なし
⑦ 保護帽の確認	あり	なし
⑧ 作業開始前点検の確認	あり	なし
⑨ 特別教育の受講確認	あり	なし
⑩ 用具落下防止の確認	あり	なし
⑪ 立入禁止区域(案)の確認	あり	なし
⑫ 歩行者誘導員の確認	あり	なし
⑬ ロープ養生の確認	あり	なし
⑭ 下降器の種類	スカラベ	
⑮ 使用ロープの種類	セミスタティックロープ	
指導・内容 ・カラーコーンは数個置かれてましたが、立ち入り禁止区画としての設置状況ではありませんでした。(作業員の大丈夫だろうと勝手な判断！) ・ライフラインの設置はありましたが、建物底上でとどめており、そこから下降する際に器具をライフラインロープから外し、降りてきていました。安全な状態での作業を行っていただくよう指導させていただきました。

赤矢印方向から入れる状態になっているので、×。
 左端よりゴンドラ作業が合流。下部に立ち入り禁止区域なし。×

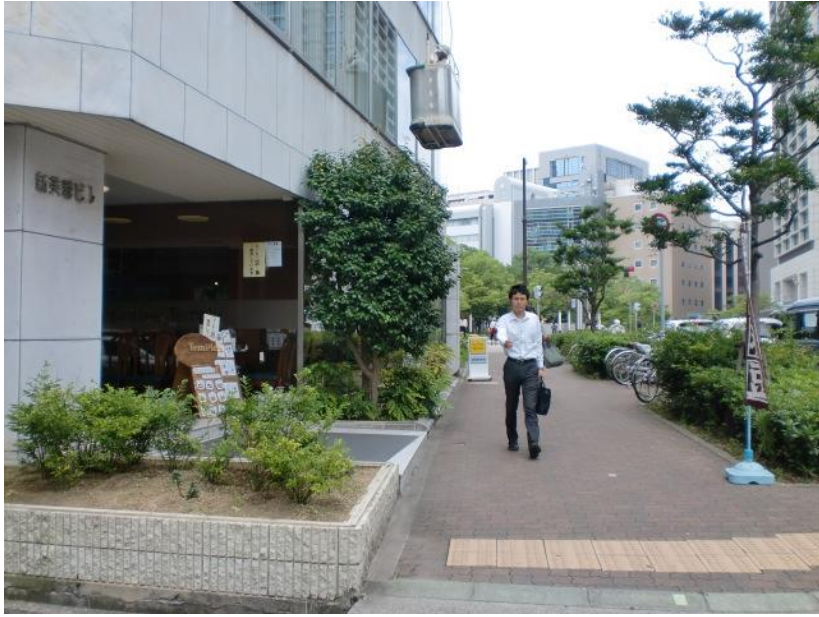
- 1】 ヘルメット 着用
- 2】 安全帯 装着 (A 種安全帯)
- 3】 ライフライン なし (常設ゴンドラ必要なし)
- 4】 墜落防止器具 ー
- 5】 用具落下防止 装着
- 6】 立入禁止区域 (索) なし (歩道上で第 3 者災害の恐れあり)
- 7】 歩行者誘導員 なし
- 8】 脚立開き止め金具 片方のみ止めていた。

常設ゴンドラに一人で乗り込み作業を行っていた。

かなり不安定な状態に見受けられ、できれば 2 名乗り込みでおこなってほしいと要請した。

また、地上部分が歩道上で、歩行者が真下を通り抜けれる状態であったため、立ち入り禁止区域を設けて安全確保してくださいとお話した。

脚立作業時に開き止め金具を片方しか止めていなかったため、両方止める様注意喚起をおこなった。

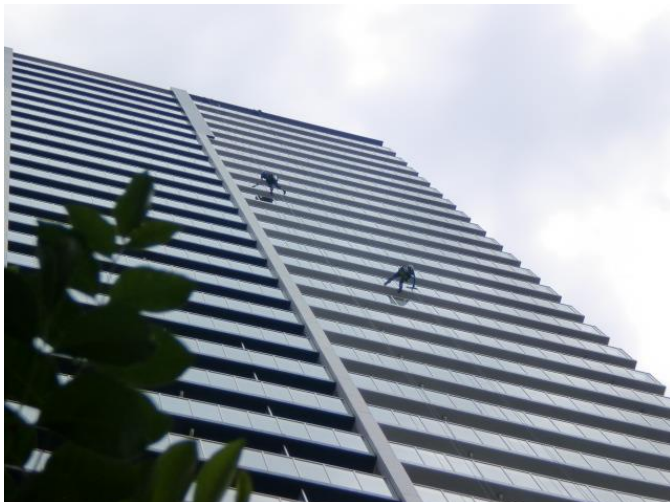
高層マンションでのロープ作業で風の影響を受けやすいリスクの高い作業だと見受けられる

作業員も監視員も安全に対する認識もあり、充分に対策されている。

風の影響をもろに受けるので、引き続き無理のない作業をお願いいたしますと注意喚起した。
