安全パトロール報告書

日 時	平成 30 年 5 月 17 日	午前 9 時 40 分頃
場 所	三菱UFJ銀行京都支店	
作業内容	窓ガラス清掃 ブランコ作業	
会員区分	会員 非会員 作業員4名

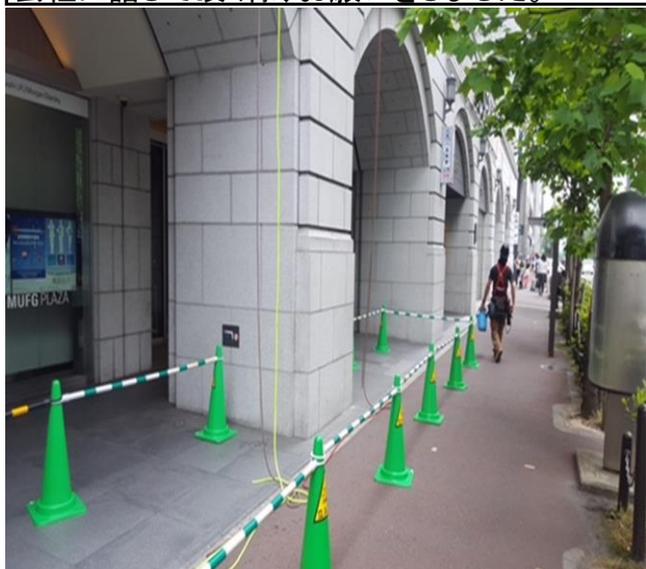
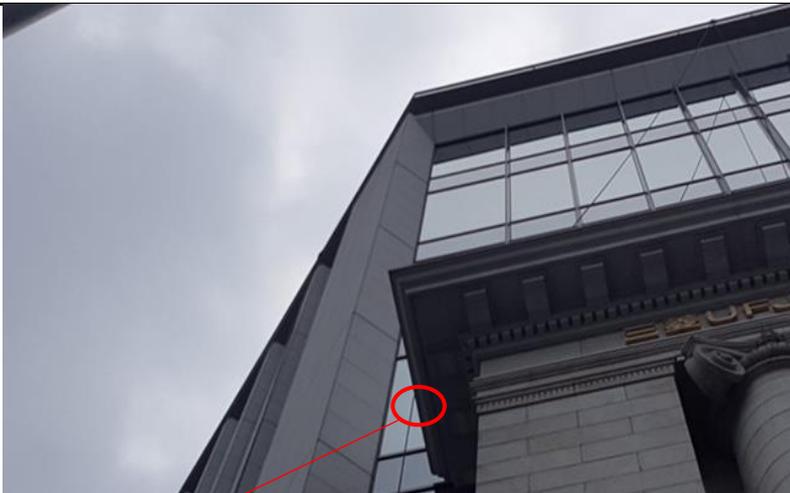
・ライフラインが地上まで達していないことを指摘しましたが、以前に第三者に接触したため管理会社から対策をするよう指摘があり、仕方がなく上げていました。ライフラインが2m程上げた状態だと墜落し重大な災害になる恐れがあることを、管理会社に説明して頂きライフラインを地上まで下すことを、作業指揮者の方から管理会社に話して頂く様、お願いをしました。

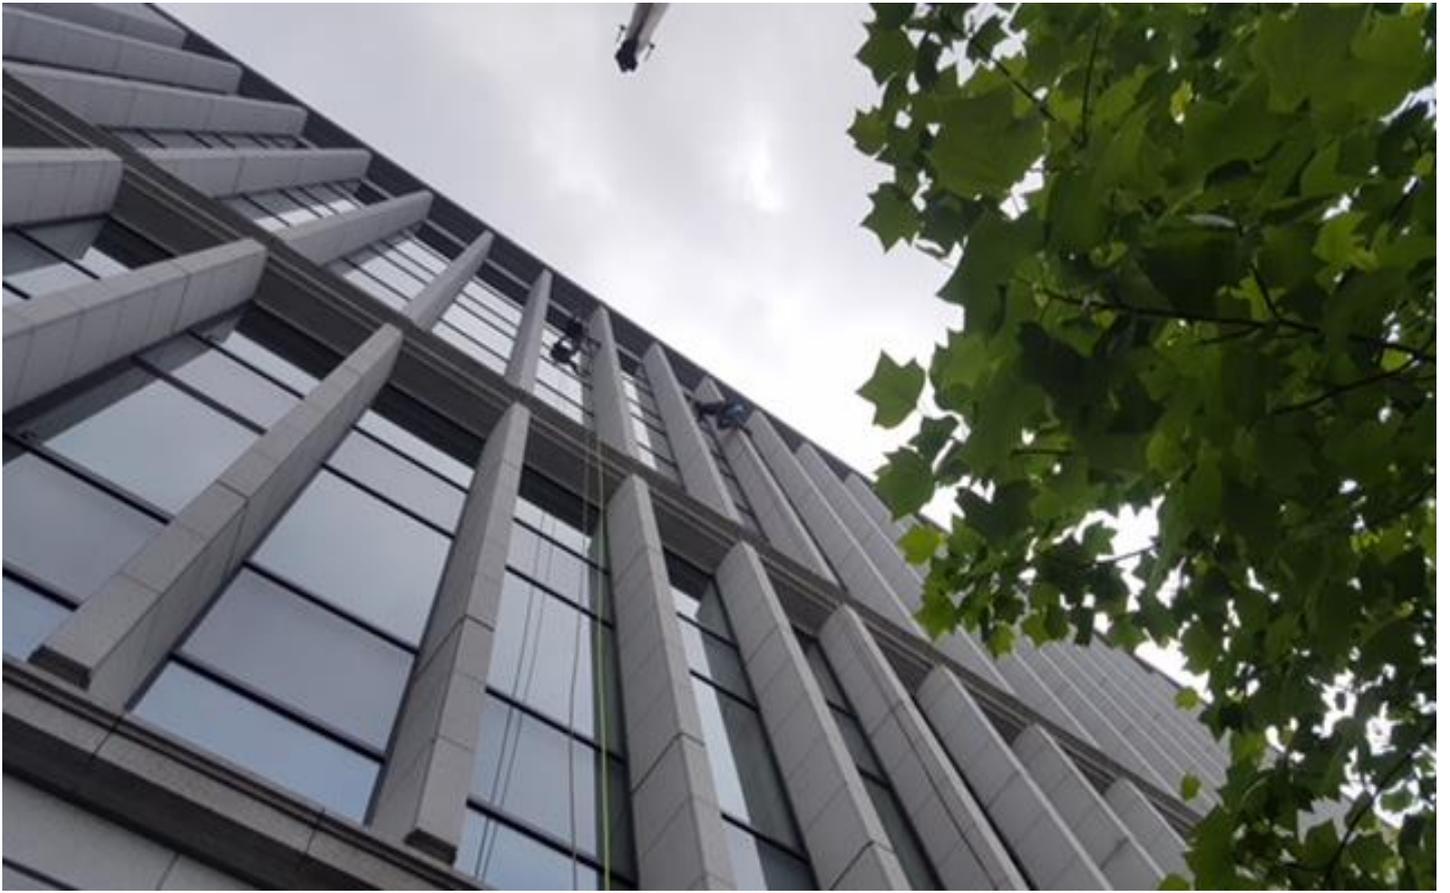
ロープ養生が未設置だったので設置するよう注意喚起をしました

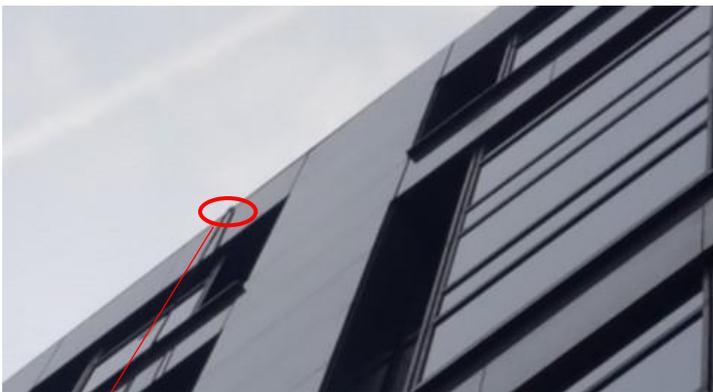
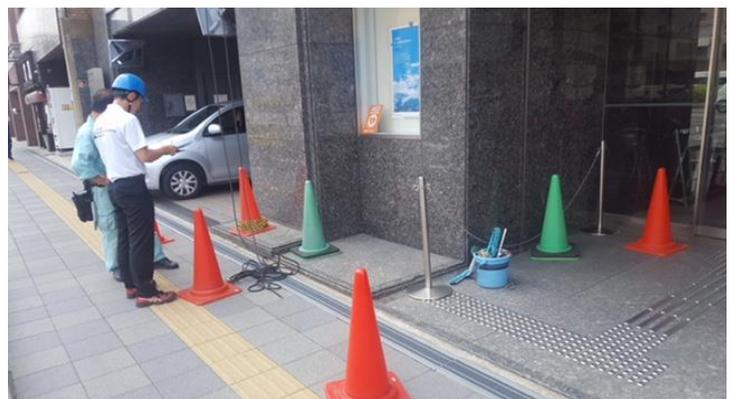
- ・地上から見る限りロープ養生が未使用に見えたので適切に使用して頂く様、お願いをしました。
- ・誘導員に保護帽の着用して頂く様、お願いをしました。

ロープ養生が未使用に見えました

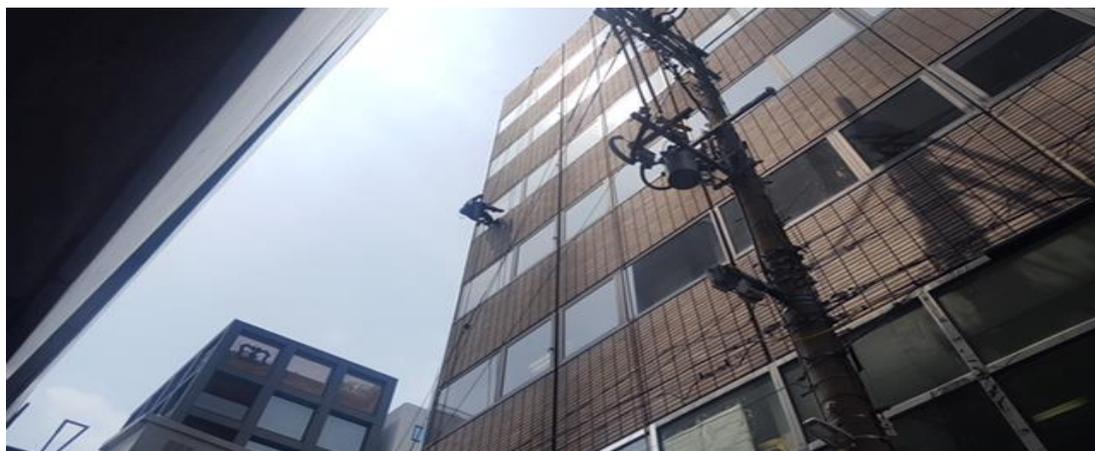
・歩行者誘導員を配置して頂く様、お願いをしました。
