安全パトロール報告書

日 時	令和 元 年 7 月 17 日 午前 9 時 20 分頃
場 所	大阪府中央区本町2-3-9 JPS本町ビル
作業内容	窓ガラス清掃 ブランコ作業
会員区分	会員 <u>非会員</u>

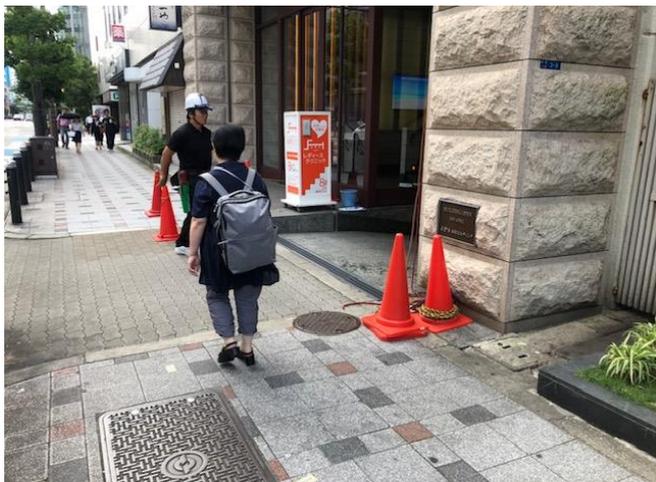
- ・現地での誘導員の方からの聞き取り調査の確認が出来ました。
- ・調査及び記録表の確認、作業計画書の確認は出来ませんでした。

地上誘導員が配置されていた。

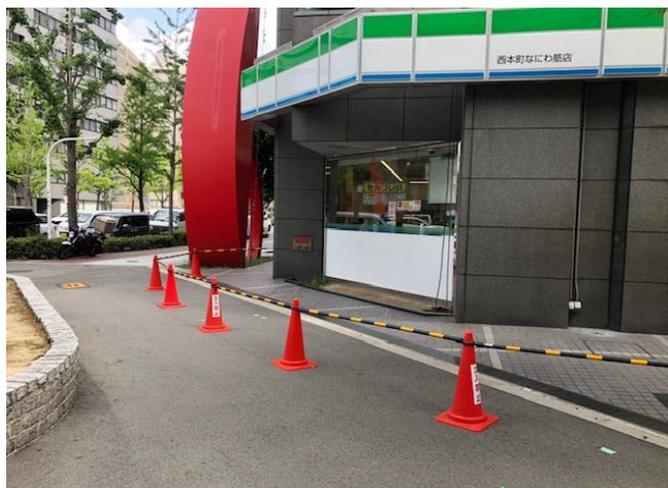
- ・現地での作業指揮者の方への聞き取り調査の確認が出来ました。
- ・ロープ作業を行う際のハーネスを忘れて取りに帰っているとのことでした。

立ち入り禁止区域・地上誘導員・監視員も配置されていた。

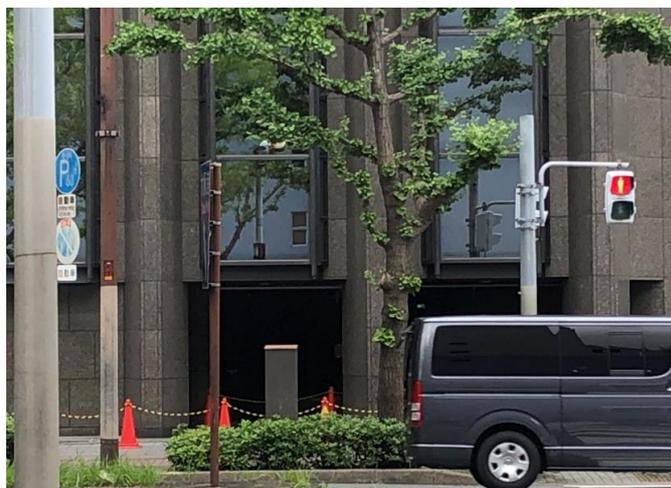
- ・立ち入り禁止区域の確認・作業員フルハーネス着用の確認が出来ました。
- ・可能な範囲にての現地調査にとどまる。

立ち入り禁止区域・地上誘導員が配置されていた。

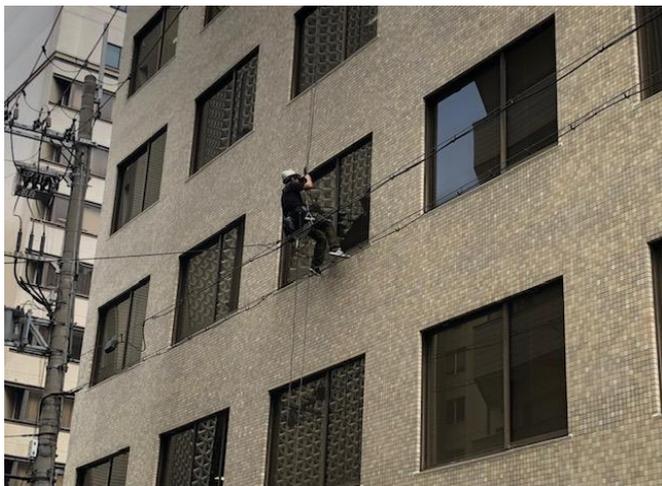
- ・現地での現場従事者の方々への聞き取り調査が確認できました。
- ・可能な範囲にての現地調査にとどまる。
- ・今後、安全作業で行っていただくよう指導させていただきました。

立ち入り禁止区域が確保されていた。
