安全パトロール報告書

日 時	令和 2 年 10 月 14 日 午前 9 時 20 分頃
場 所	京都市下京区 ニッセイ京都駅前ビル
作業内容	窓ガラス清掃 ブランコ作業
会員区分	(会員) 非会員

日 時	令和 2 年 10 月 14 日 午前 10 時 10 分頃
場 所	京都市中京区 ESLEAD KARASUMA OIKE
作業内容	窓ガラス清掃 ブランコ作業
会員区分	会員 <u>非会員</u>

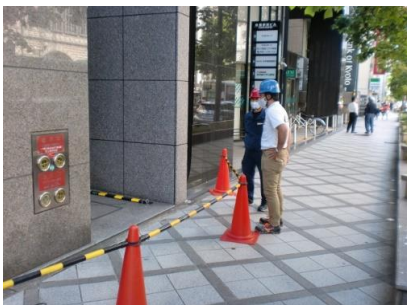
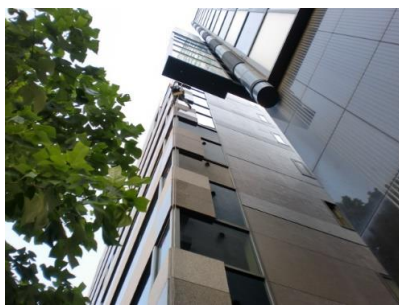
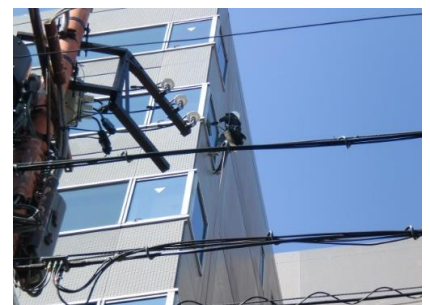
・問題なく安全な作業を行っていました。引き続き安全作業で行ってください。

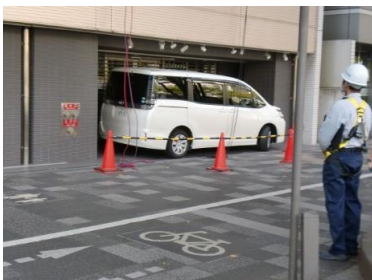
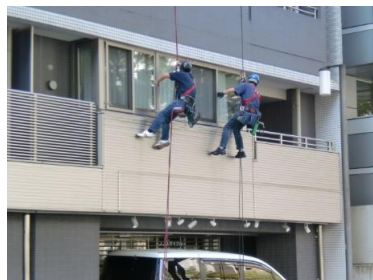
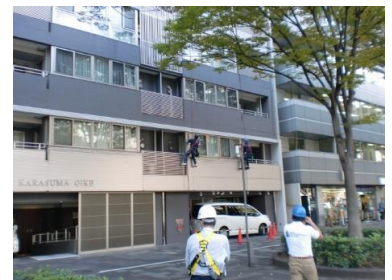
① ライフラインの設置確認	あり	なし
② メインロープの強度等の認識確認	あり	なし
③ 調査及び記録表の確認	あり	なし
④ 作業計画書の確認	あり	なし
⑤ 作業指揮者の確認	あり	なし
⑥ 墜落制止用器具の使用確認	あり	フルハーネス なし
⑦ 保護帽の確認	あり	なし
⑧ 作業開始前点検の確認	あり	なし
⑨ 特別教育の受講確認	あり	なし
⑩ 用具落下防止の確認	あり	なし
⑪ 立入禁止区域(案)の確認	あり	なし
⑫ 歩行者誘導員の確認	あり	なし
⑬ ロープ養生の確認	あり	なし
⑭ 下降器の種類		ジェットマン
⑮ 使用ロープの種類	セミスタティックロープ	
<p style="text-align: center;">指導・内容</p> <ul style="list-style-type: none"> ・ライフラインの設置 ・誘導員の設置 ・作業計画書の周知徹底
