## 安全パトロール報告書

日 時	令和 7年 7月 11日 午前 9時 10分頃	
場 所	大阪市西区 肥後橋ユニオンビル	
作業内容	ガラス清掃 ロープ高所作業	
会員区分	会員	※東京協会会員 非会員

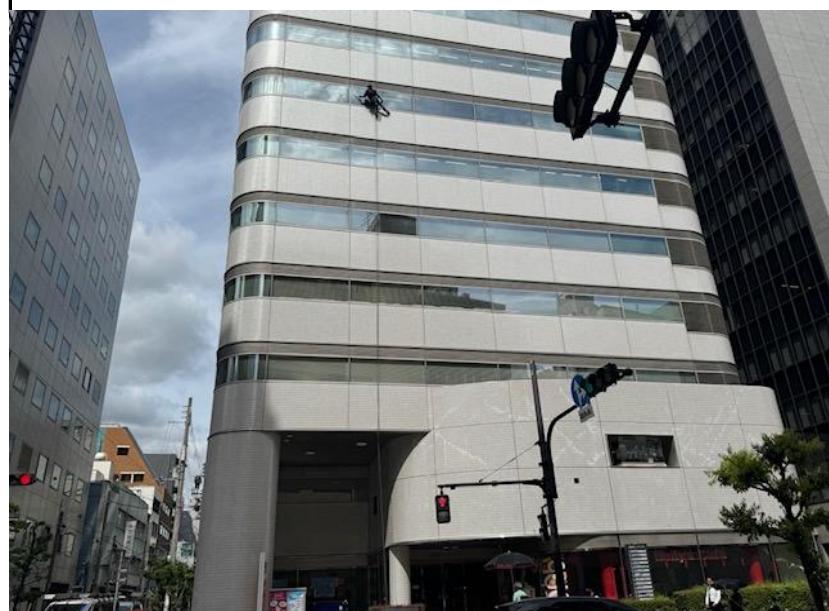
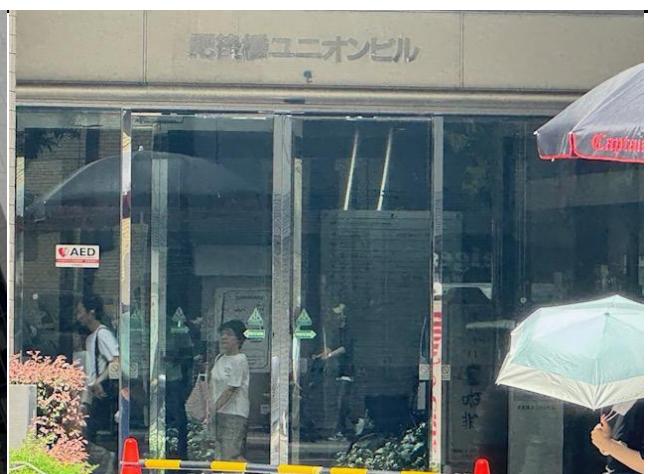
玄関前第3者災害防止の立入禁止区域を設けていた。◎  
誘導員も配置されていた。◎
