安全パトロール報告書

- 1 安全パトロール日時 平成25年6月8日 午前9時25分頃
- 2 安全パトロール場所 大阪市北区 住友生命ビル
- 3 作業内容 ゴンドラによるガラス清掃
- 4 KGA会員 区分 非会員
- 5 安全対策 内容

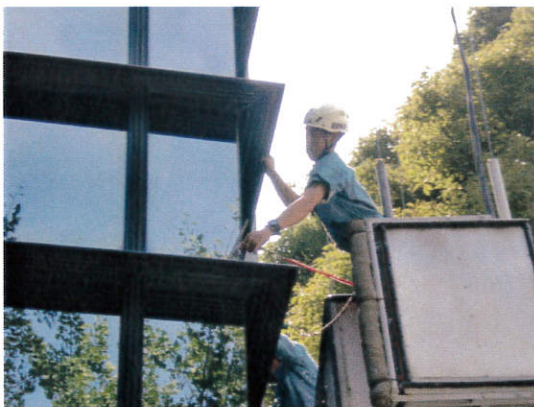
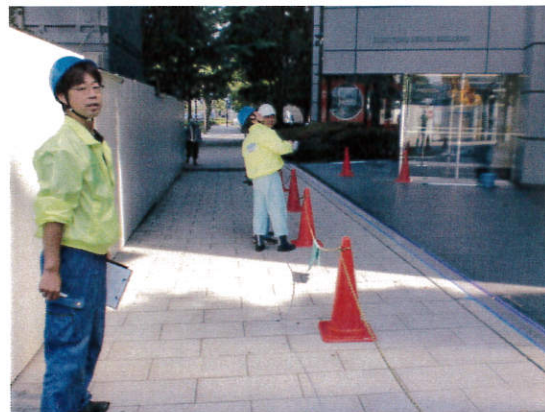
ゴンドラ

作業表示板があれば第三者に分りやすいと指導し後は特に問題ありませんでした。

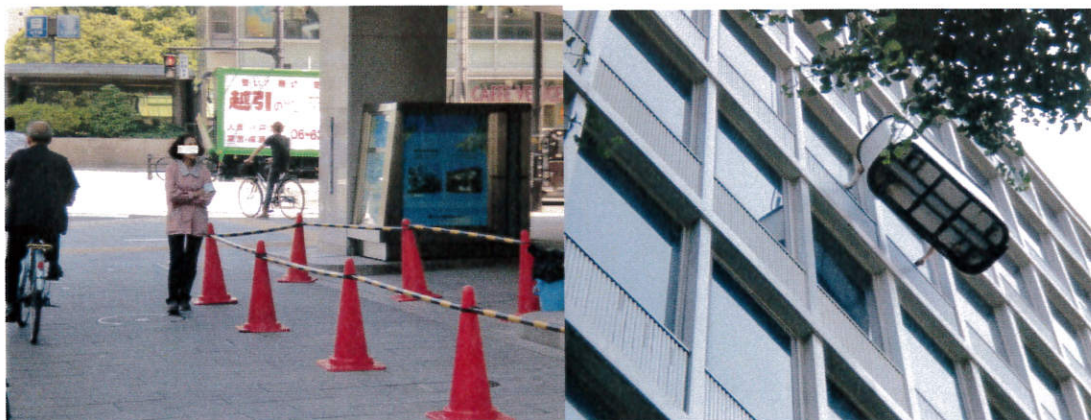
ゴンドラ
1】	ヘルメット	着用
2】	安全帯	着用
3】	ライフライン	— (常設型)
4】	墜落防止器具	—
5】	用具落下防止	不十分(スクイジーのみ使用)
6】	立入禁止区域 (索)	使用
7】	歩行者誘導員	有り (誘導員ヘルメット未着用)
8】	ロープ養生	—
9】	下降器	—
10】	使用ロープ	—

シャンプーに落下防止が無いのと誘導員がヘルメットをかぶっていなかったため指導しました。

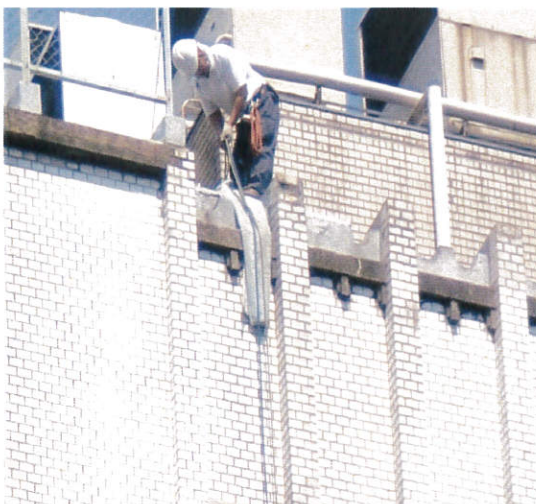
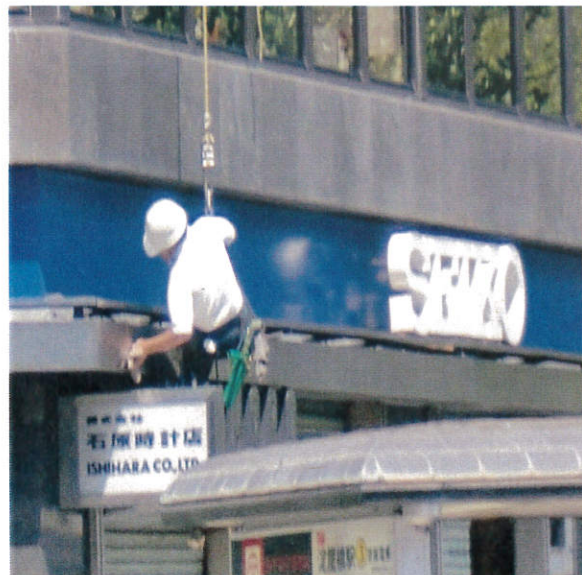
ブランコ
1】 ヘルメット	着用
2】 安全帯	装着 (A種安全帯)
3】 ライフライン	不十分(地上まで届いていない。)
4】 墜落防止器具	不十分
5】 用具落下防止	不十分(シャンプーとスクイジーの連結×)
6】 立入禁止区域 (索)	使用
7】 歩行者誘導員	あり
8】 ロープ養生	あり
9】 下降器	ラック
10】 使用ロープ	—

シャンプーとスクイジーを連結して使用していたので別々に取り付けるよう指導しました。ライフラインを使用していない方とライフラインを設置している方がロープ作業をしていましたがライフラインが二階部分までしか届いていなかったの
で指導しました。元協会員様でしたので残念な結果でした。

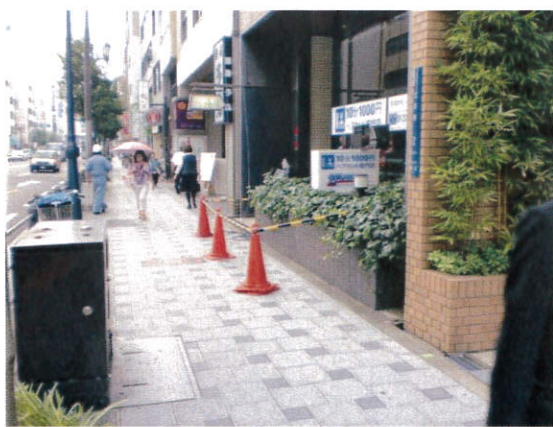
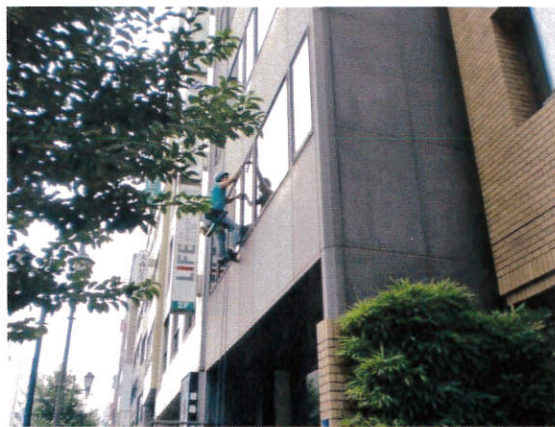
- 1】 ヘルメット 着用
- 2】 安全帯 使用 (A種安全帯)
- 3】 ライフライン なし
- 4】 墜落防止器具 なし
- 5】 用具落下防止 あり
- 6】 立入禁止区域 (索) 使用
- 7】 歩行者誘導員 なし
- 8】 ロープ養生 あり
- 9】 下降器
- 10】 使用ロープ スタティックロープ2本吊り(メイン)

保安誘導員の配置・ライフライン・ハーネスを使用するよう

お願い致しました。

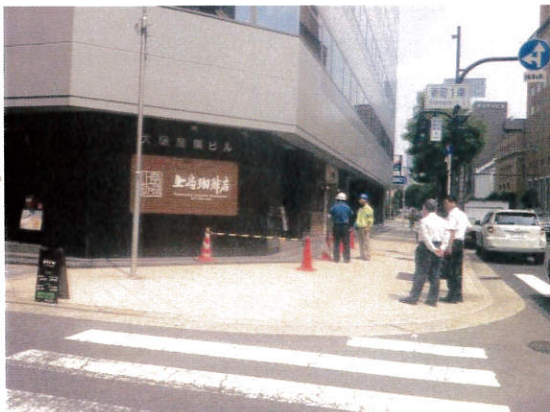
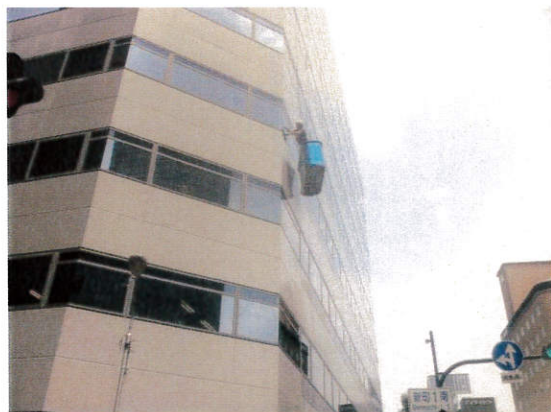
ゴンドラ
1】 ヘルメット	着用
2】 安全带	未確認
3】 ライフライン	—
4】 墜落防止器具	—
5】 用具落下防止	使用
6】 立入禁止区域 (索)	使用
7】 歩行者誘導員	有り
8】 ロープ養生	—
9】 下降器	—
10】 使用ロープ	—

歩行者誘導員も配置されているが、立入禁止表示板も設置し注意喚起できるようにお願いした。

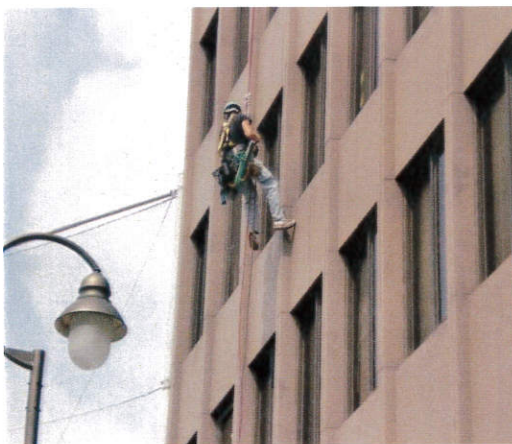
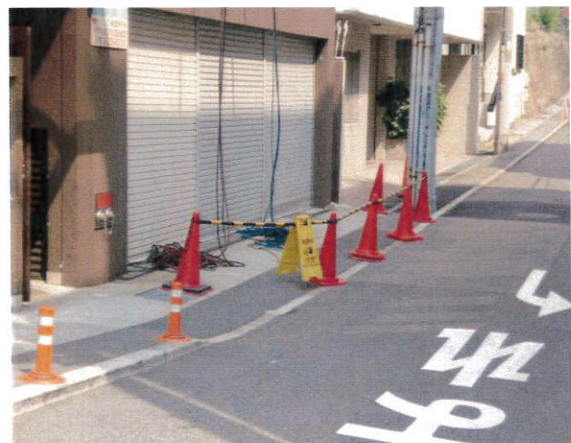
| 10】 | 使用ロープ | スタティックロープ 11mmメイン2本

ライフライン 11mm1本 |

メインロープを2本、ライフラインを1本の3本吊りで、安全を確保していた。ブランコ作業における安全対策がきちんと出来ている現場でした。

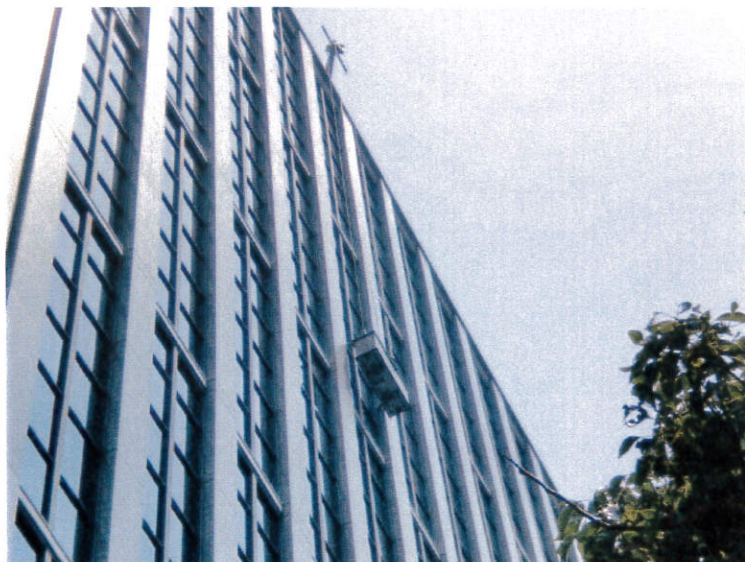
- 1】 ヘルメット 着用
- 2】 安全帯 未確認
- 3】 ライフライン ー
- 4】 墜落防止器具 ー
- 5】 用具落下防止 ー
- 6】 立入禁止区域（索） 設置（敷地内真下 植木3m以上あり）
- 7】 歩行者誘導員 なし
- 8】 ロープ養生 ー
- 9】 下降器 ー
- 10】 使用ロープ ー

水分補給を取っていただき安全作業でお願い致します。（報告書メモ）
高層での作業の為、細かい詳細はわかりませんでした。
資料・報告書・事故事例を置いてきました。

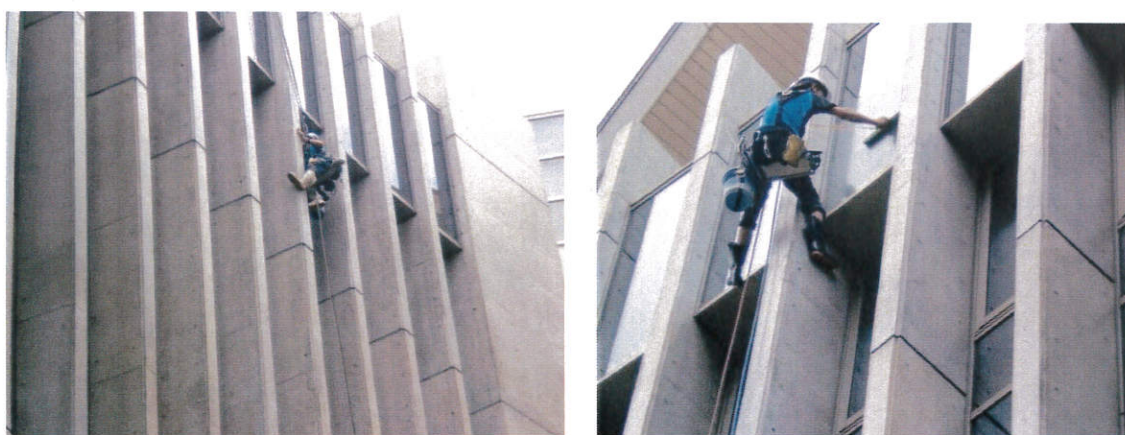
- 1】 ヘルメット 着用
- 2】 安全帯 使用 (フルハーネス)
- 3】 ライフライン 使用
- 4】 墜落防止器具 使用 (アサップ)
- 5】 用具落下防止 使用
- 6】 立入禁止区域 (索) 使用
- 7】 歩行者誘導員 あり
- 8】 ロープ養生 あり
- 9】 下降器 ジェットマン
- 10】 使用ロープ スタティックロープ メイン 12.5mm
ライフライン 10.5mm

ブランコ作業における安全対策がきちんとなされていた現場でした。

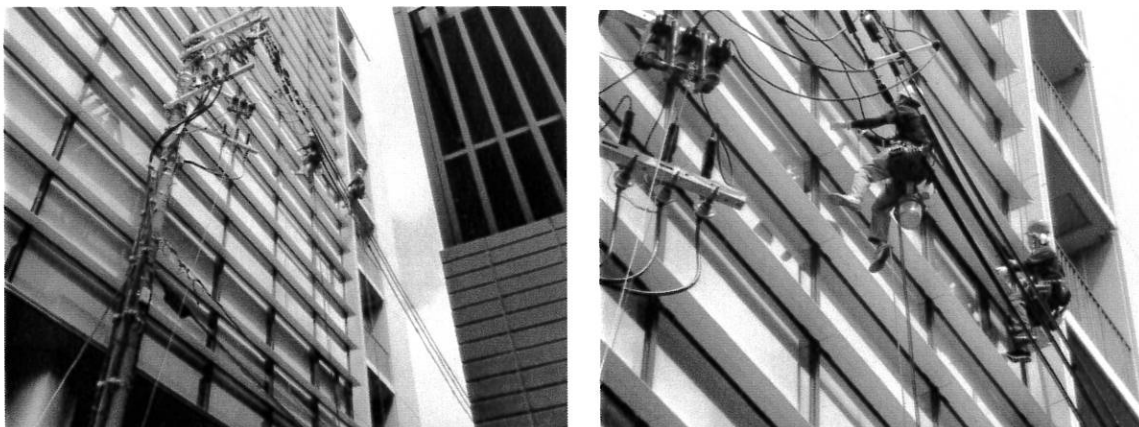
ブランコ作業における安全対策がきちんとなされていた現場でした。
