# 安全パトロール報告書

- 1 安全パトロール日時 平成27年7月15日 午前10時58分頃
- 2 安全パトロール場所 六甲アイランド KFMビル
- 3 作業内容 脚立・伸縮ポールによるガラス清掃
- 4 KGA会員 区分 会員
- 5 安全対策 内容
  - 1】 ヘルメット 着用
  - 2】 安全帯 着用（A種安全帯）使用はしていない。
  - 3】 用具落下防止 使用
  - 4】 立入禁止区域（索） あり
  - 5】 歩行者誘導員 あり

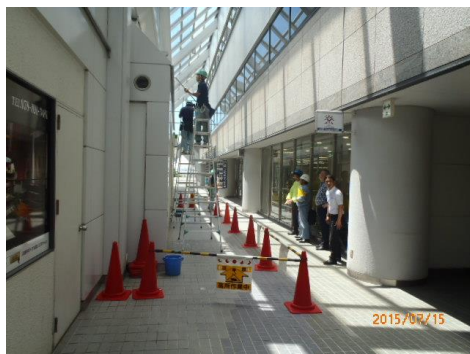
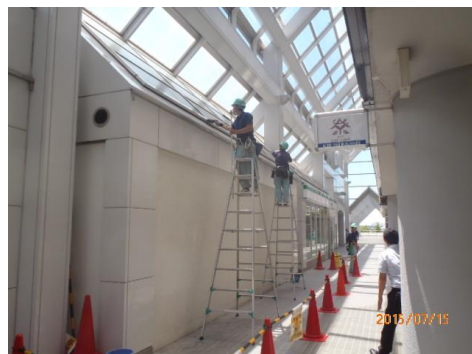
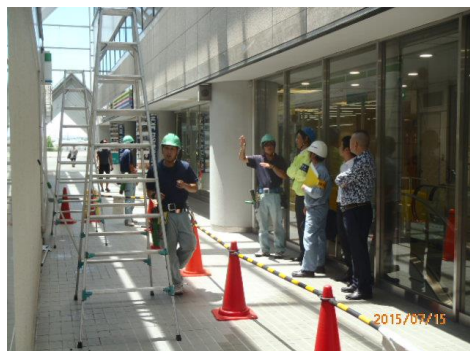
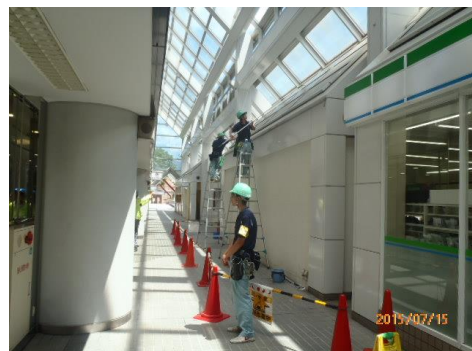
- 6 ま と め 脚立の使用方法での作業は正しく行われていました。ただ、長尺の脚立から伸縮ポールでの清掃作業だったので、作業者がバランスを崩して転落するのではと感じました。出来るのであれば、脚立作業からローリングタワーでの作業に変更が出来ないか、作業責任者の方と話しをしました。

※兵庫労働局 安全専門官岡崎様から要望として、脚立作業からローリングタワーへの作業変更は可能か作業者へ質問をされていました。脚立作業に於いても、作業床（歩板）を設置し水平親綱を張るのが望ましいとの事でした。（作業床の設置）
