安全パトロール報告書

| 場 所 | 和歌山市 市丸 松風ビル | |
| 作業内容 | はしごによるガラス清掃 | |

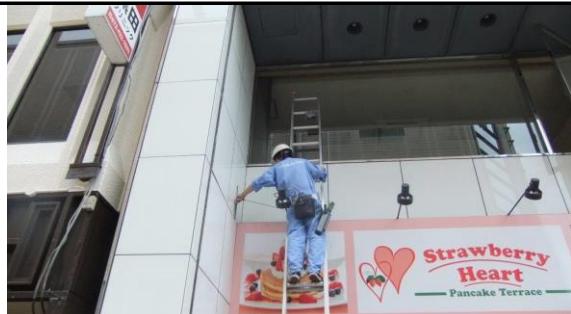
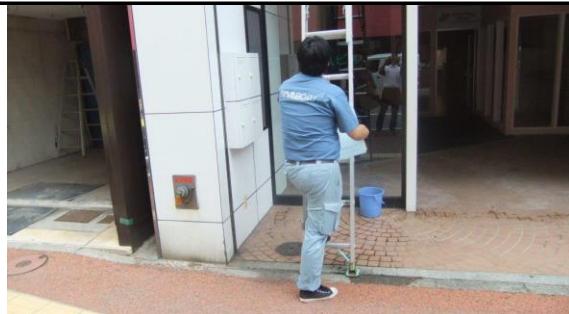
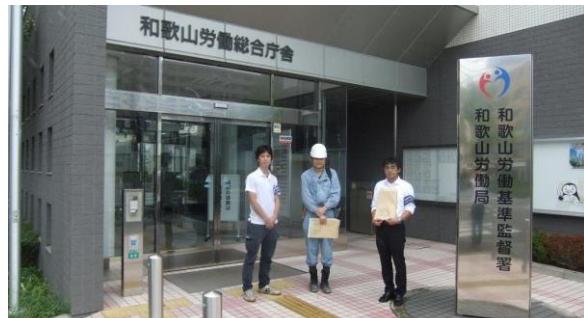
作業は、地元和歌山市内の企業が行っていた。スクイジーには、落下防止の措置をおこなっていたが、シャンプーには、施せれていなかった。立入禁止区域も設置されていなかった。はしご下部で補助をしていた作業員も保護帽を着用していなかったので指摘させていただいた。補助の作業員がトイレに行っているので代わりを務めていたとの事。後ほど保護帽を着用した補助要員が現れた。

また、ロープ高所作業において特別教育を受講する必要があることを認識していなかった。

今回、同行していただいた和歌山労働局 健康安全課 渡辺様と共に特別教育の説明と受講を促した。
