安全パトロール報告書

日 時	令和 2 年 8 月 19 日 午前 9 時 33 分頃
場 所	大阪府中央区本町3丁目1-2 大原ビル
作業内容	窓ガラス清掃 ブランコ作業
会員区分	会員 <u>非会員</u>

日 時	令和 2 年 8 月 19 日 午前 9 時 40 分頃
場 所	大阪府中央区平野町1丁目 平野町高橋ビル
作業内容	窓ガラス清掃 ブランコ作業
会員区分	会員 <u>非会員</u>

日 時	令和 2 年 8 月 19 日 午前 9 時 50 分頃
場 所	大阪府中央区本町3丁目3-5 つるやゴルフ本店
作業内容	窓ガラス清掃 ブランコ作業
会員区分	(会員) 非会員

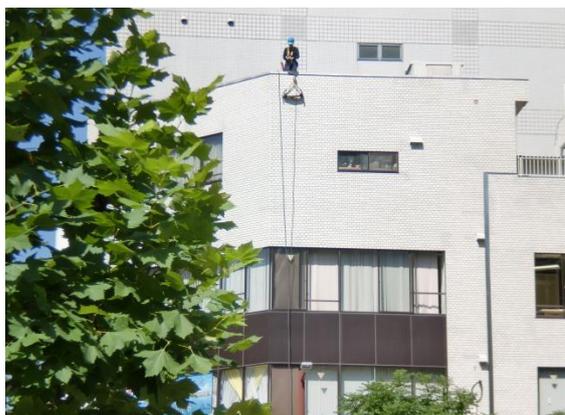
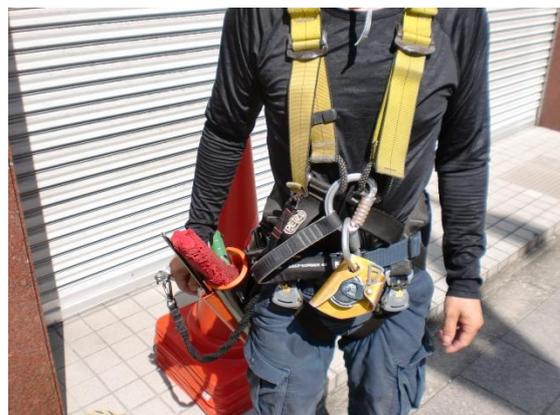
① ライフラインの設置確認	あり		なし
② メインロープの強度等の認識確認	あり		なし
③ 調査及び記録表の確認	あり	手元になし	なし
④ 作業計画書の確認	あり	手元になし	なし
⑤ 作業指揮者の確認	あり		なし
⑥ 墜落制止用器具の使用確認	あり	フルハーネス	なし
⑦ 保護帽の確認	あり		なし
⑧ 作業開始前点検の確認	あり		なし
⑨ 特別教育の受講確認	あり		なし
⑩ 用具落下防止の確認	あり		なし
⑪ 立入禁止区域(案)の確認	あり		なし
⑫ 歩行者誘導員の確認	あり		なし
⑬ ロープ養生の確認	あり		なし
⑭ 下降器の種類		ID	
⑮ 使用ロープの種類	セミスタティックロープ

- ・盛替え作業時のヘルメットの着用してください。
- ・誘導委員にヘルメットの着用をしてください。
- ・熱中症に気を付けてこまめに水分補給してください。

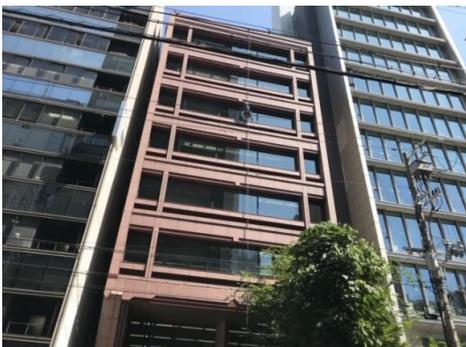
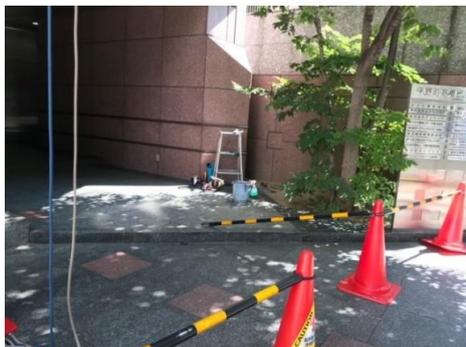
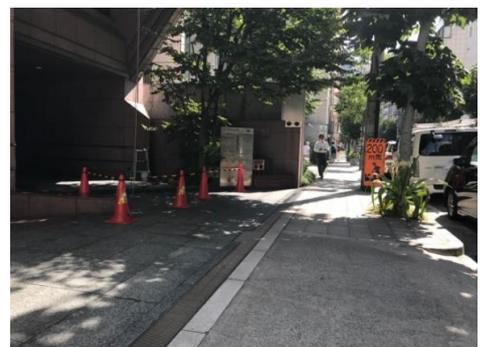
① ライフラインの設置確認	あり	なし
② メインロープの強度等の認識確認	あり	なし
③ 調査及び記録表の確認	あり	なし
④ 作業計画書の確認	あり	なし
⑤ 作業指揮者の確認	あり	なし
⑥ 墜落制止用器具の使用確認	あり	フルハーネス なし
⑦ 保護帽の確認	あり	なし
⑧ 作業開始前点検の確認	あり	なし
⑨ 特別教育の受講確認	あり	なし
⑩ 用具落下防止の確認	あり	なし
⑪ 立入禁止区域(案)の確認	あり	なし
⑫ 歩行者誘導員の確認	あり	なし
⑬ ロープ養生の確認	あり	なし
⑭ 下降器の種類		スパロー
⑮ 使用ロープの種類	セミスタティックロープ

- ・立入禁止区域を広く確保してください
- ・熱中症に気を付けてこまめに水分補給してください。

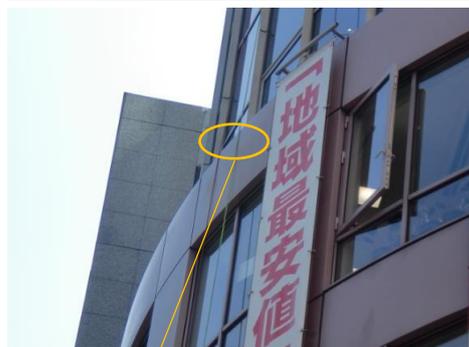
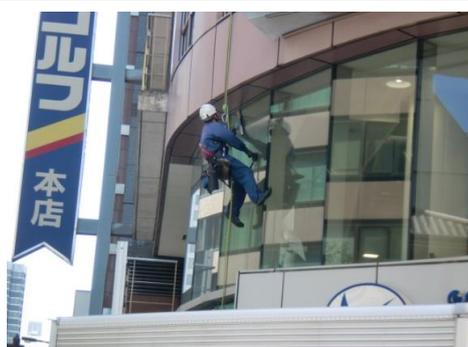
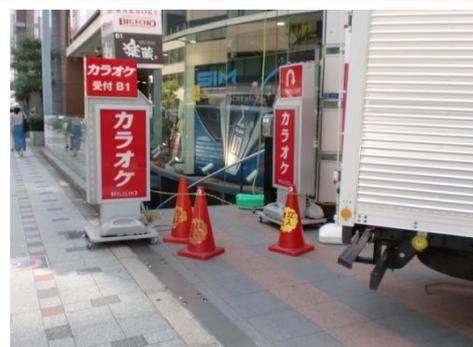
① ライフラインの設置確認	(あり)	なし
② メインロープの強度等の認識確認	(あり)	なし
③ 調査及び記録表の確認	(あり)	手元になし なし
④ 作業計画書の確認	(あり)	手元になし なし
⑤ 作業指揮者の確認	(あり)	なし
⑥ 墜落制止用器具の使用確認	(あり)	フルハーネス なし
⑦ 保護帽の確認	(あり)	なし
⑧ 作業開始前点検の確認	(あり)	なし
⑨ 特別教育の受講確認	(あり)	なし
⑩ 用具落下防止の確認	(あり)	なし
⑪ 立入禁止区域(案)の確認	(あり)	なし
⑫ 歩行者誘導員の確認	(あり)	なし
⑬ ロープ養生の確認	(あり)	屋上のみ なし
⑭ 下降器の種類	未確認	
⑮ 使用ロープの種類	セミスタティックロープ

建物に接触、ロープの切断の恐れがあるため
ロープ養生をして下さい

- ・誘導委員を適正に配置してください
- ・ロープが建物に接触する箇所は必ず養生をしてください
- ・目視だけでなく、作業開始前点検表を用いて点検し管理をしてください
